INFORME SOBRE LAS AMENAZAS DE EROSIÓN FLUVIAL E INUNDACIONES EN LA CUENCA DEL RÍO SINÚ, DEPARTAMENTO DE CÓRDOBA

FEBRERO DE 2014

SUBDIRECCIÓN DE GESTIÓN AMBIENTAL - CVS
GRUPO GESTIÓN DEL RIESGO
INFORME SOBRE LAS AMENAZAS DE EROSIÓN FLUVIAL E INUNDACIONES EN LA CUENCA DEL RÍO
SINÚ, DEPARTAMENTO DE CÓRDOBA

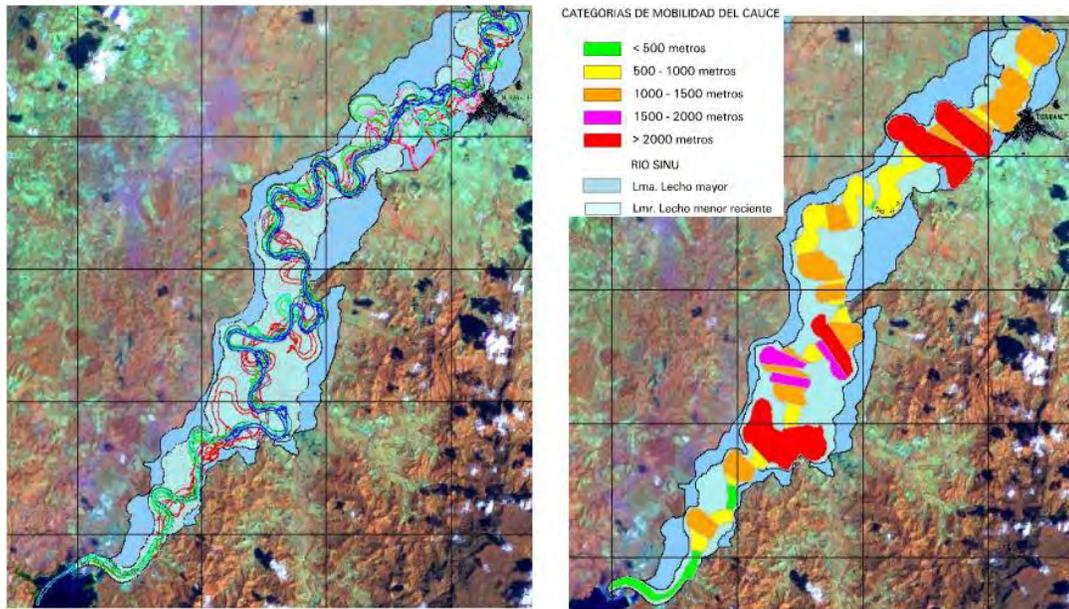
Figura 3. Dinámica del río Sinú entre 1945 y 1994

El río Sinú es un cauce de una alta dinámica fluvial evidenciada por su sistema sinuoso o meándrico en el cual se presentan varios procesos dinámicos del cauce así: a) Frentes de sedimentación y erosión, b) desplazamiento lateral, c) desplazamiento frontal, d) cierre de meandros y e) Formación de meandros opuestos (UNINORTE – CVS, 2005).

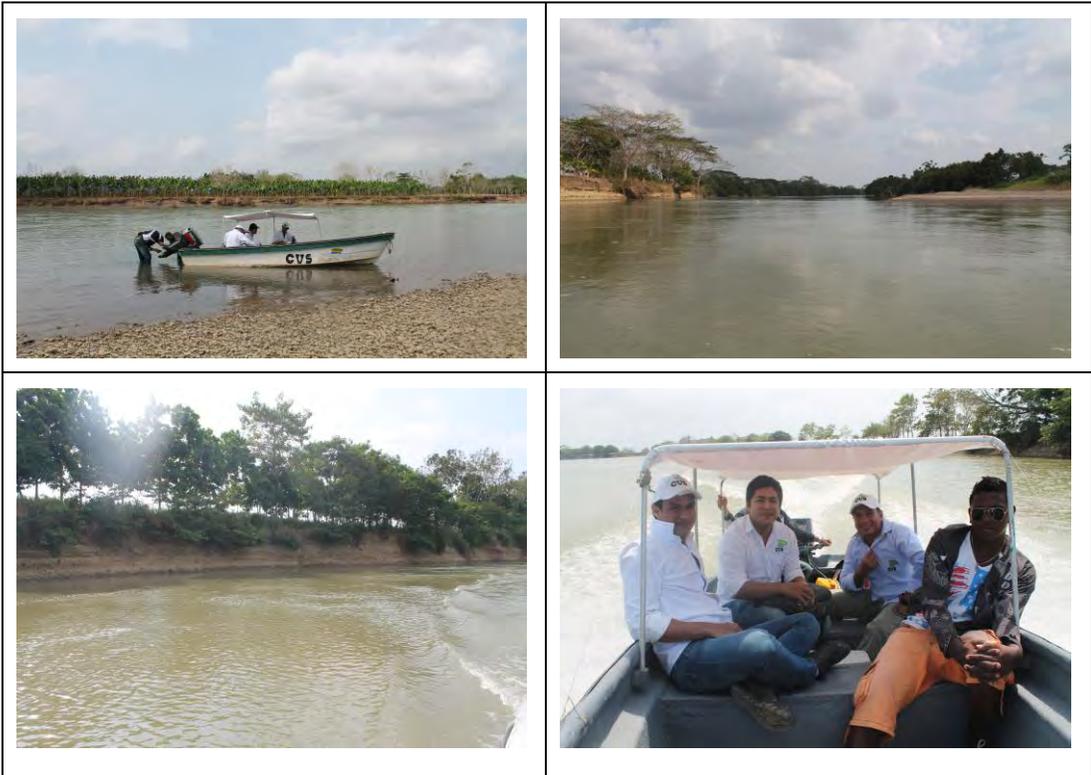
El trabajo de campo se realizó por el Grupo de Gestión del Riesgo de la CVS (GGR-CVS), en los días 12 y 13 de Febrero de 2014, a través de un recorrido en transporte fluvial, el cual inicio en el primer día en la vereda Carrizola municipio de Tierralta hasta el municipio de Montería, y continuó desde este municipio hasta Caño Grande municipio de San Bernardo del Viento.

Fotos: Recorrido río Sinú – GGR CVS (2013)

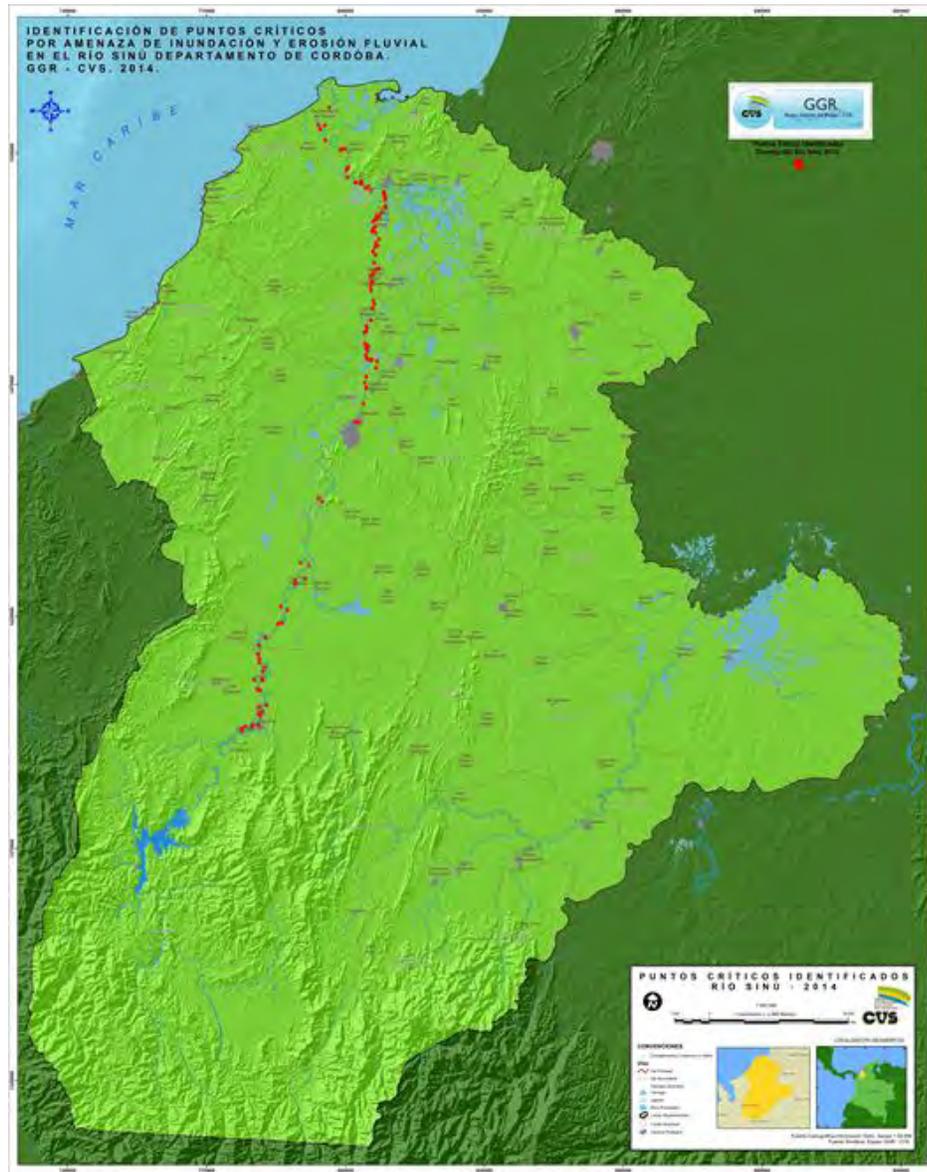
Figura 6. Mapa de localización de puntos críticos en el río Sinú

Los puntos identificados por problemas de erosión fluvial y que presentan amenazas por inundación sobre el río Sinú, fueron 113. A continuación se muestra la localización de los puntos y su distribución por municipios.

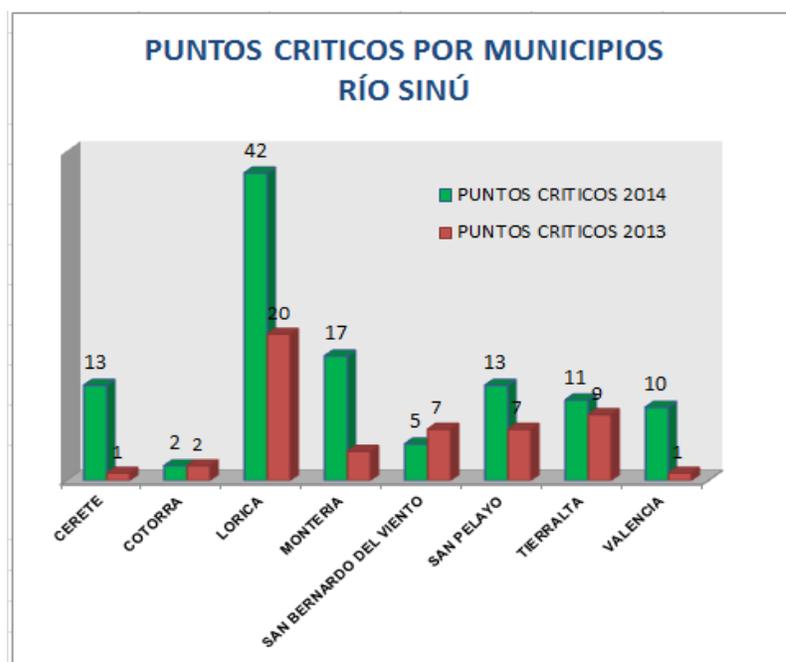
Figura 7. Distribución de puntos críticos 2013 -2014

MUNICIPIO	2013		2014	
	PUNTOS CRITICOS	PORCENTAJE	PUNTOS CRITICOS	PORCENTAJE
CERETE	1	2%	13	11,5%
COTORRA	2	4%	2	1,8%
LORICA	20	39%	42	37,2%
MONTERIA	4	8%	17	15,0%
SAN BERNARDO DEL VIENTO	7	14%	5	4,4%
SAN PELAYO	7	14%	13	11,5%
TIERRALTA	9	18%	11	9,7%
VALENCIA	1	2%	10	8,8%
TOTALES	51	100%	113	100%

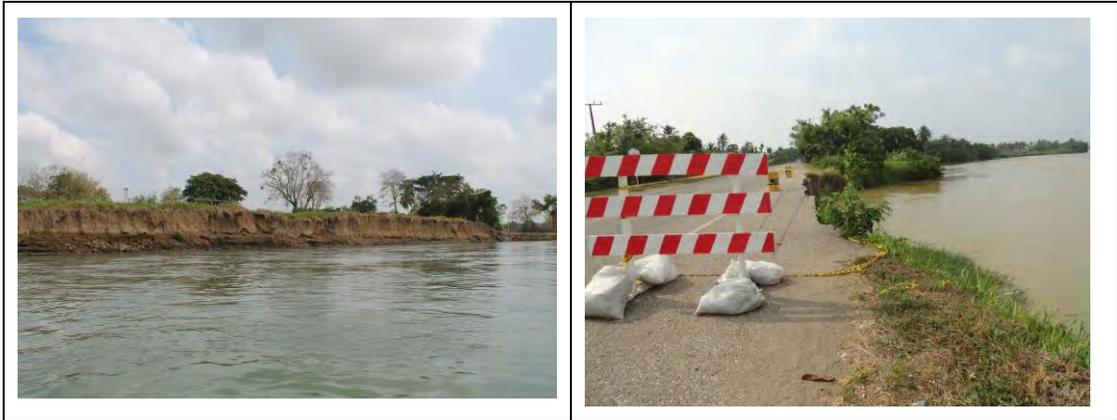
CRITERIO DE SEVERIDAD: dentro de este criterio se consideran los puntos que poseen un grado de erosión acelerado donde la pérdida del suelo ha llegado hasta el nivel en que casi toda la cobertura vegetal ha desaparecido. Igualmente se consideraron los sitios donde la erosión se ha dado por la curva del cauce, dando como origen una erosión en la parte exterior de la curva y un depósito en el interior de la misma.

La severidad también se asocia a los sitios donde la pérdida del suelo es continua y abrupta y el talud de la margen del río afectado se encuentra vertical, lo que compromete su estabilidad. Generalmente está asociada a los cambios bruscos del nivel del río condicionados por la operación del embalse.

Fotos: Puntos con Erosión Severa: Recorrido GGR – CVS (2014)

1. Para los puntos críticos observados en campo y que fueron categorizados como ALTO, deben realizarse estudios técnicos específicos que den a conocer las medidas óptimas a implementar teniendo en cuenta aspectos ambientales, socioeconómicos y culturales.

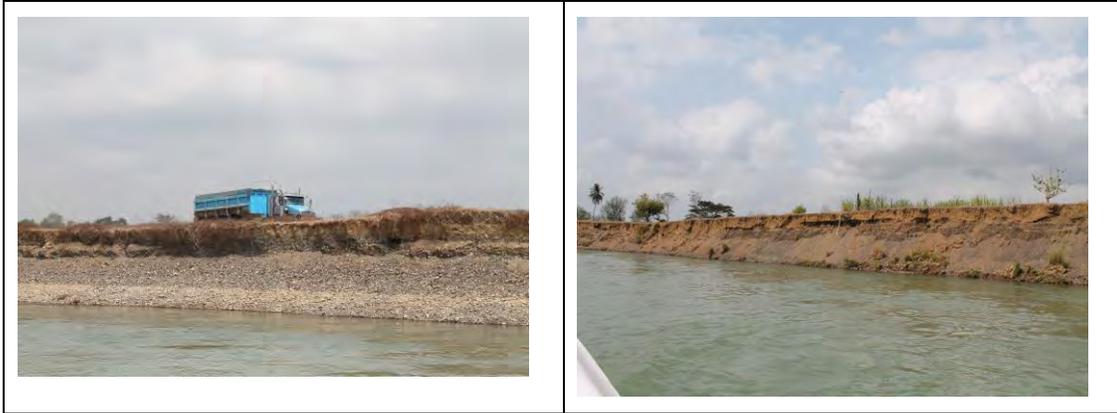
CRITERIO DE PERSISTENCIA: dentro de este criterio se consideran los puntos que poseen una erosión progresiva y permanente en el tiempo, y que de acuerdo a las visitas realizadas anteriormente se evidencia que la erosión va en aumento.

Fotos: Puntos con Erosión Persistentes: Recorrido GGR – CVS (2014)

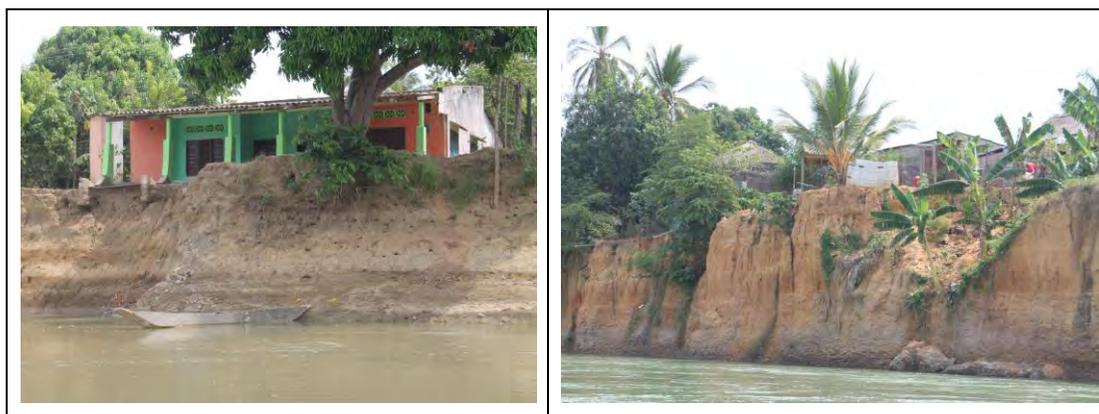
CRITERIO DE PELIGROSIDAD: dentro de este criterio se consideran los puntos que representan una amenaza de inundación a través de su erosión fluvial y que ponen en peligro a poblaciones cercanas, bienes, servicios e infraestructuras

Fotos: Puntos con peligrosidad – poblaciones en amenaza: Recorrido GGR – CVS (2014)

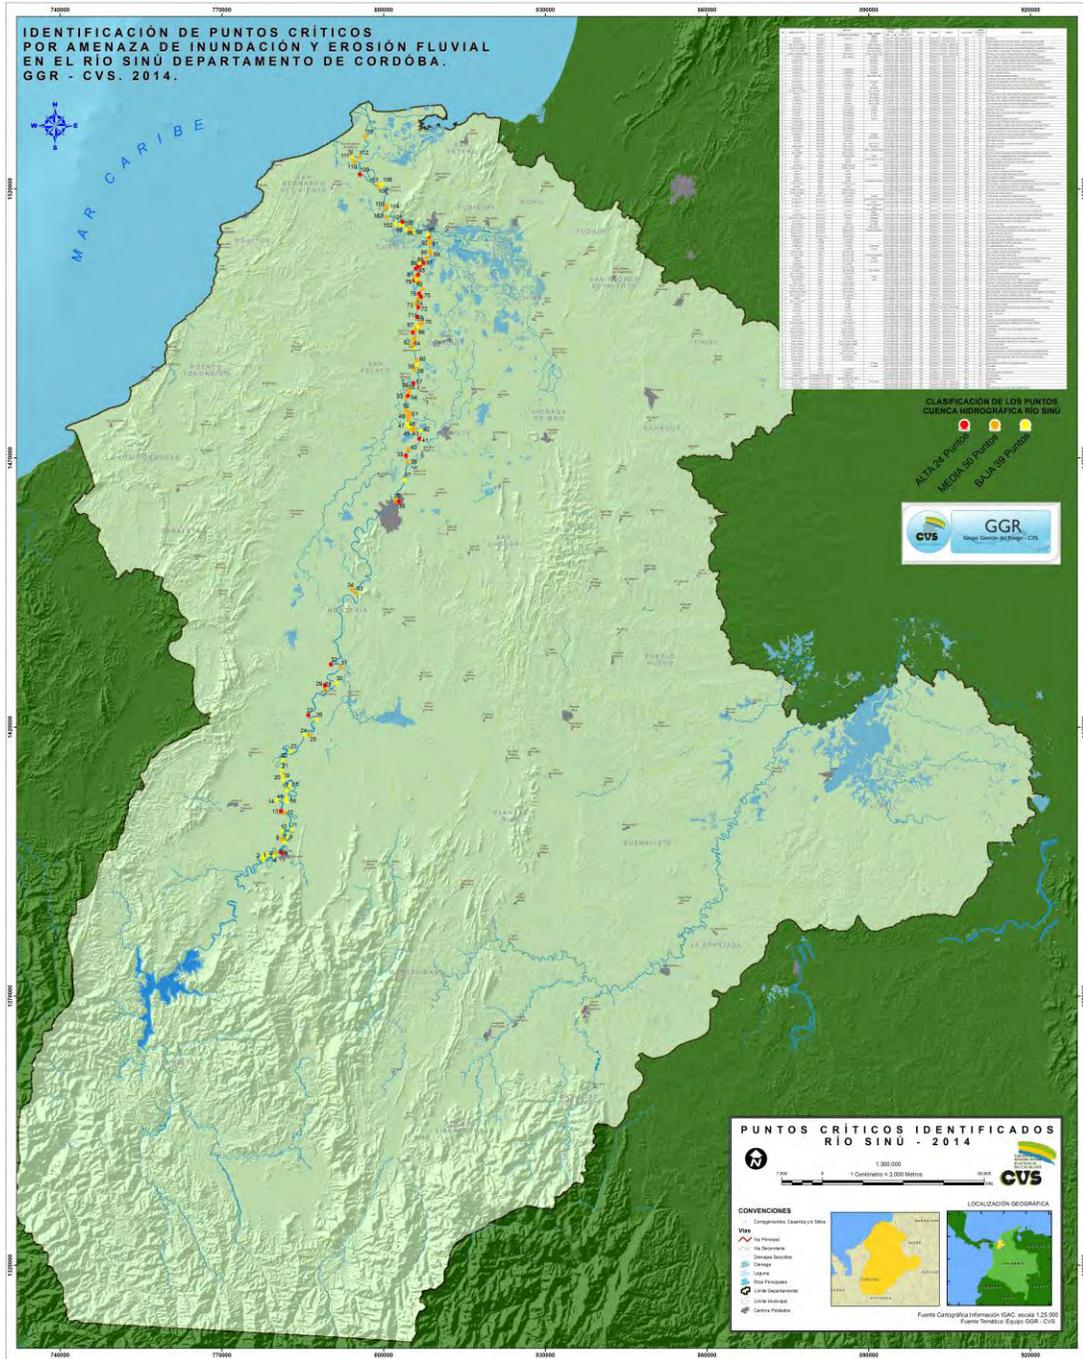
Figura 24. Mapa de todos los puntos críticos categorizados

- El municipio de Iorica cuenta el mayor porcentaje de puntos críticos en el río Sinú con un 37.2%, seguido del municipio de Montería con un 15.2% y el municipio de San Bernardo del Viento con 11.5%.
- Los puntos críticos más predominantes en el río Sinú representan una amenaza media. En total existen 50 puntos con esta condición definida por la persistencia de la erosión fluvial y su peligrosidad para poblaciones cercanas a su localización.
- Los puntos que requieren una atención inmediata mediante acciones de reducción del riesgo son 23, de los cuales, 13 se encuentra en el municipio de

Lorica, esto indica que esta zona del río Sinú es la más vulnerable a los efectos de la erosión fluvial.
