โครงการฟื้นฟูระบบนิเวศ และส่งเสริมวัฒนธรรมชุมชน พื้นที่แม่กนน้อย

ภายใต้โครงการเครือข่ายเมืองในเอเชียเพื่อรับมือกับการเปลี่ยนแปลงสภาพภูมิอากาศ

รายงานฉบับสมบูรณ์

รศ.จิรศักดิ์ จินดาโรจน์ เป็นผู้รับผิดชอบหลักในการดำเนินงานร่วมกับเทศบาลนครเชียงราย
มีวัตถุประสงค์เพื่อศึกษา สำรวจ วางแผน และออกแบบการฟื้นฟูระบบนิเวศพื้นที่แม่กกน้อย
ให้สอดคล้องกับความต้องการของชุมชน

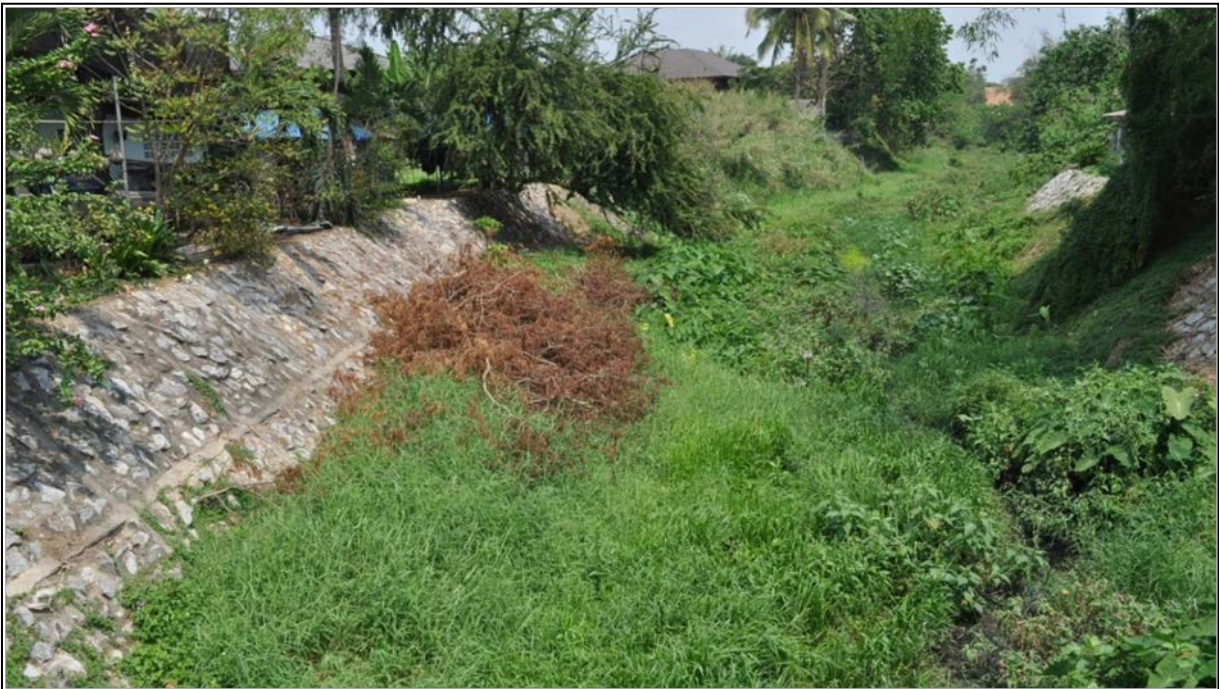
รูปที่ 1-3 สภาพทั่วไปในปัจจุบันของพื้นที่แม่น้ำกกน้อย

ในปัจจุบัน ทางน้ำส่วนนี้เหลือประโยชน์เพียงเป็นทางระบายน้ำฝนที่ไหลหลากจากพื้นที่ตอนเหนือของเมืองเชียงราย และเป็นแหล่งรองรับน้ำเสียจากบ้านเรือน อาคารชุด ร้านค้า ฯลฯ ที่อยู่สองฝั่งลำน้ำ พื้นที่ทั้งหมดถูกปล่อยทิ้งให้รกร้าง มีสภาพเสื่อมโทรม ขาดสุขลักษณะ สภาพทางนิเวศได้ถูกทำให้เลวร้ายลงไปอีกด้วยภารกิจขยะและเศษกิ่งไม้-ใบไม้โดยไม่มีการควบคุม

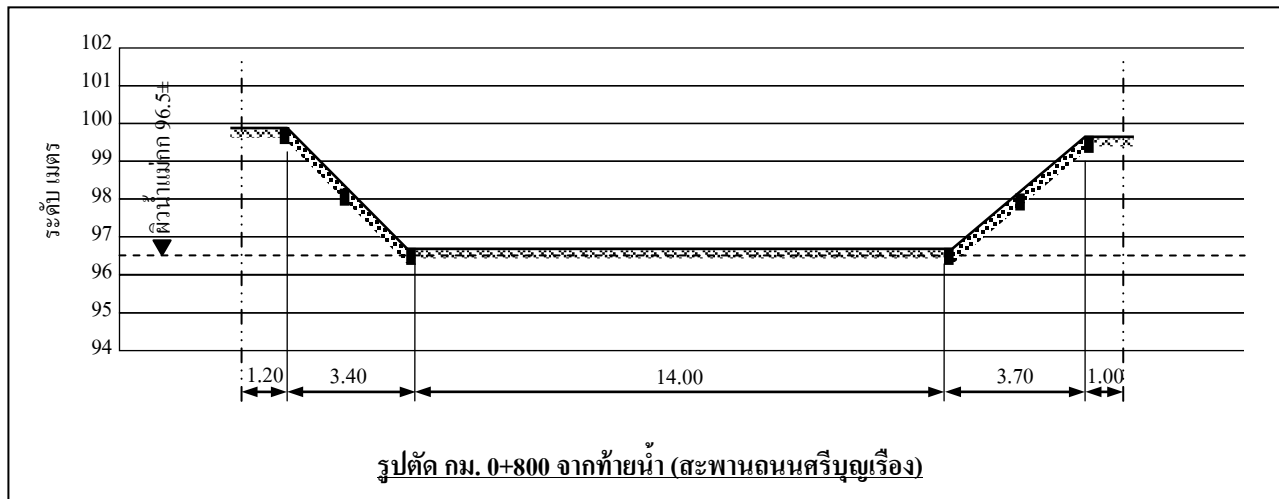
รูปที่ 2-6 รูปตัด กม. 0+800 จากท้ายน้ำ (สะพานถนนศรีบุญเรือง)

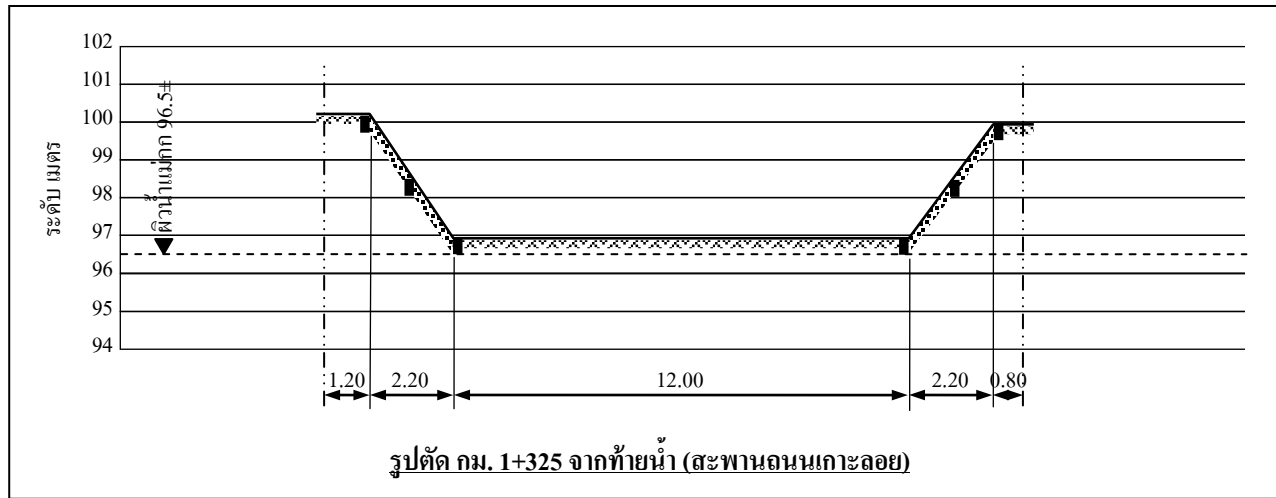
รูปที่ 2-7 รูปตัด กม. 1+325 จากท้ายน้ำ (สะพานถนนเกาะลอย)

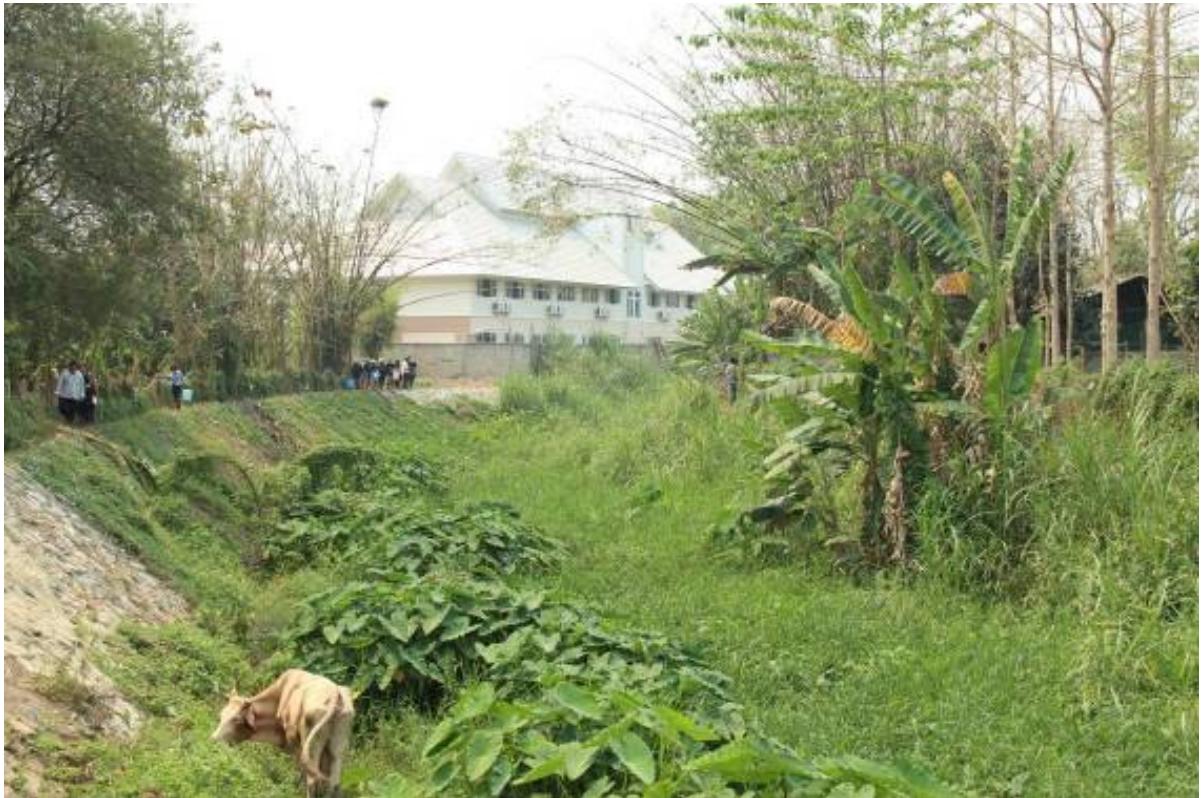
รูปที่ 2-12 สภาพทั่วไปของแม่น้ำกน้อยตอนล่าง (มีนาคม 2555)

ลักษณะทางกายภาพของพื้นที่ แสดงดังรูปที่ 2-12 ถึงรูปที่ 2-14 มีลักษณะของพื้นที่บริเวณสถานีสำรวจดังนี้

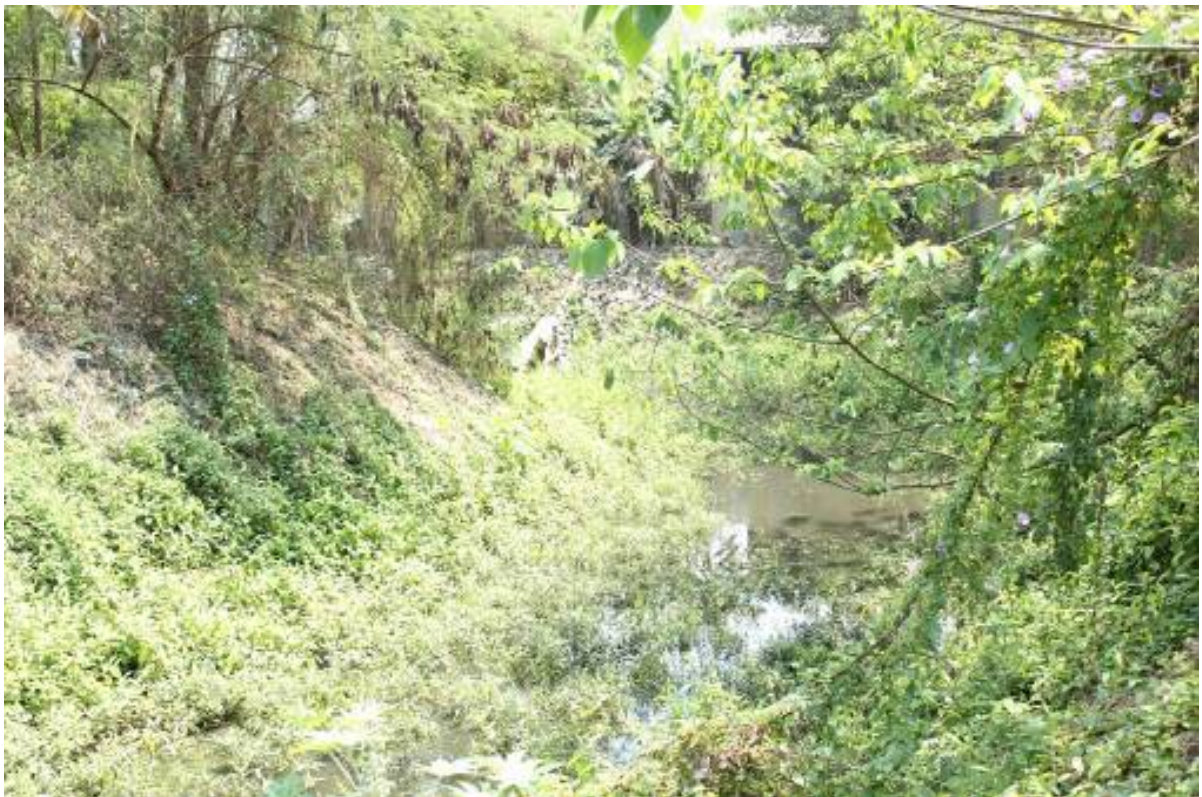
รูปที่ 2-13 สภาพทั่วไปของแม่น้ำกน้อยตอนกลาง (มีนาคม 2555)

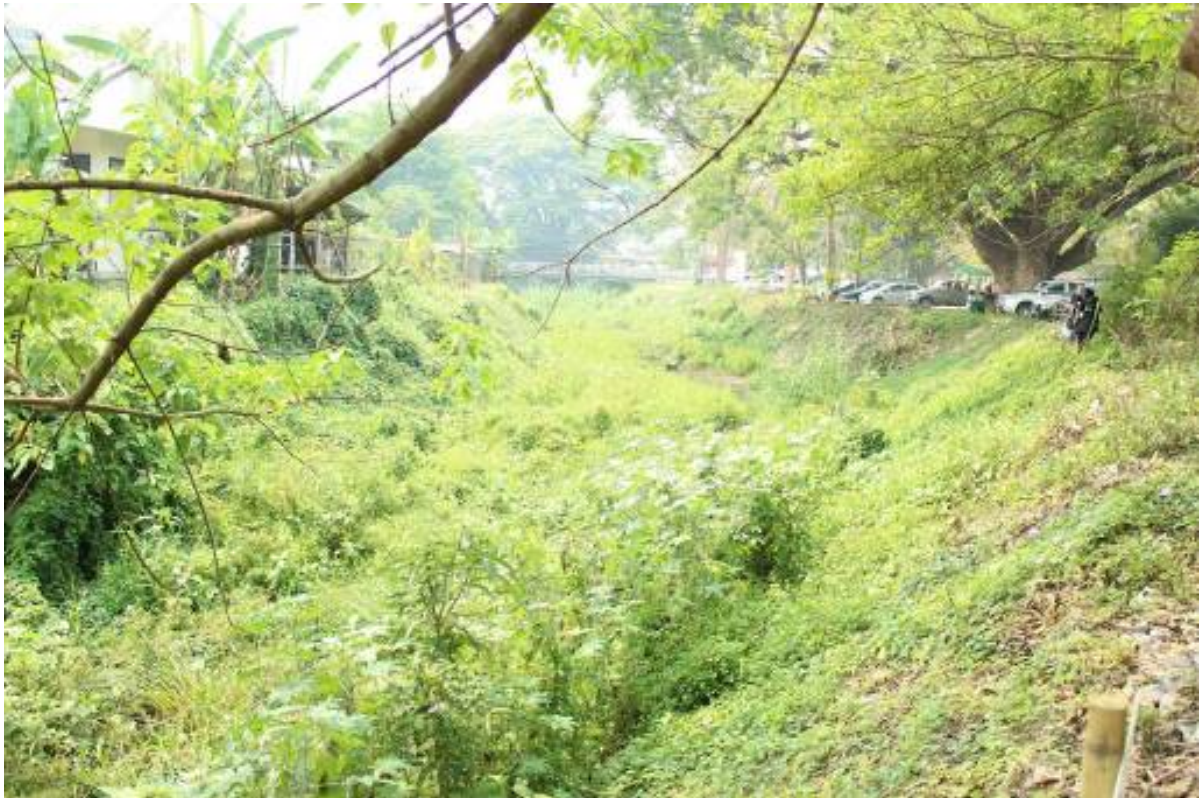
รูปที่ 2-14 สภาพทั่วไปของแม่น้ำกน้อยตอนบน (มีนาคม 2555)
